北見工業大学 白川龍生
 (地域と歩む防災研究センター所属)

2022年2月12日に札幌 月寒公園で実施した積雪断面観測 (速報)

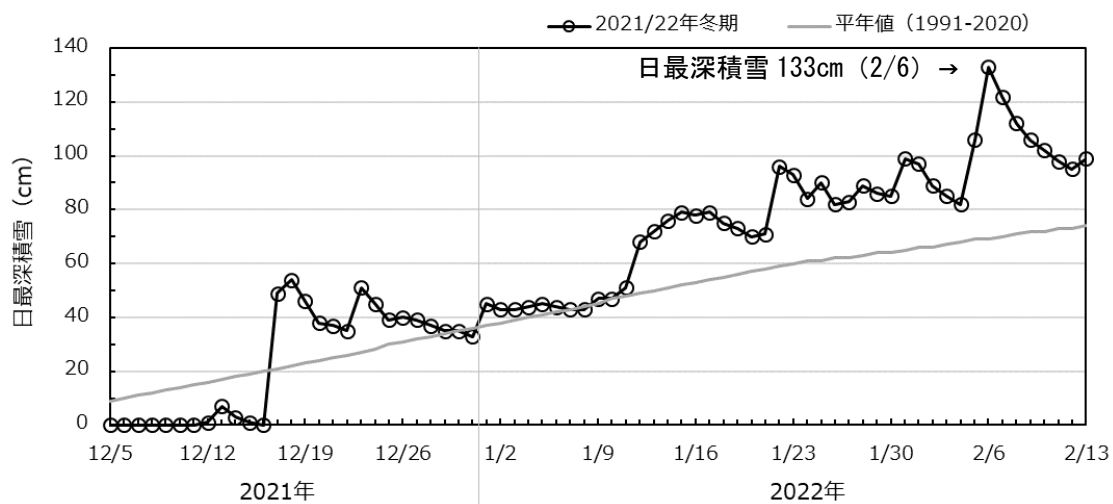
図1 2021/22年冬期における札幌の日最深積雪の推移(～2022年2月13日)。

2021/22年冬期(今冬期)の札幌は、12月17日以降、日最深積雪が平年値を上回る水準で推移し大雪となっている。特に2月5日から6日にかけては、24時間降雪量60cmを記録し、2月6日の日最深積雪は133cmに達した(図1、気象庁札幌管区気象台の観測値)。札幌の積雪深が1mを超えるのは8年ぶりのことである。この大雪の影響により、札幌市内では交通や市民生活に大きな支障が生じている。

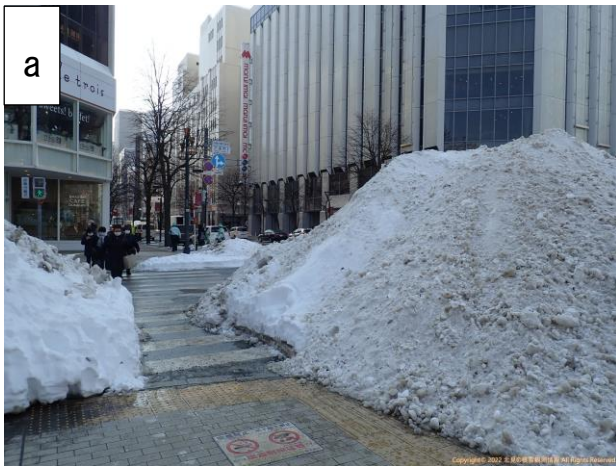
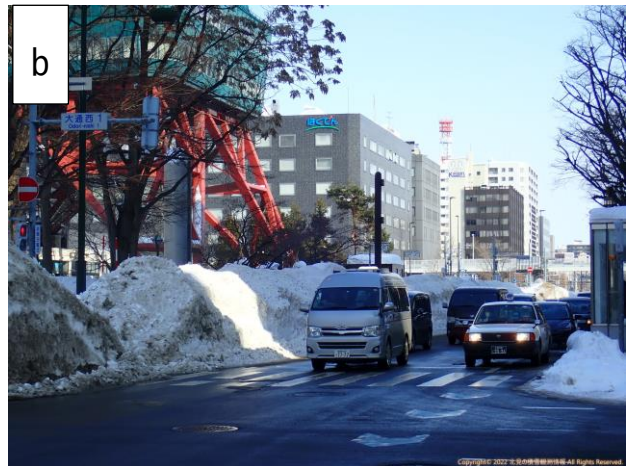
図5 中央区大通西1丁目の様子(2月12日)。(a)交差点にできた雪山、(b)幅員が狭くなった道路。

図5～図9は、札幌市内数カ所にて撮影した市街地の写真を示す。道路脇の雪山の高さは2～3mあり、1車線が堆雪スペースとして埋まっている区間が多くみられた。一方で市街地の除排雪は急ピッチで進められており、交通量の多い道路についてはアスファルトの舗装路面が出ており、車の流れも比較的スムーズだった。
